施工者：安藤ハザマ・丸昭地域維持型建設共同企業体 二重峠トンネル作業所
住所：阿蘇市内牧1128-2 電話：0967-24-6411

現在の作業状況について

熊本地震による大規模な斜面崩壊により通行不能となっている国道57号の復旧のため、北側復旧ルート of 事業を進めており、1日も早い復旧に向け、全力で取り組んで参ります。何かお気づきの点がありましたら、ご連絡下さい。

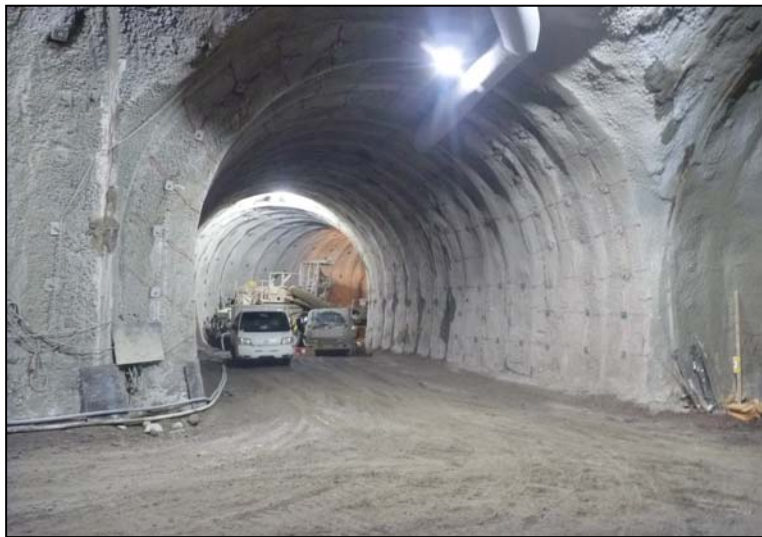
【作業横坑（横穴）】

避難坑から横穴を掘り、本坑切羽③の掘削を開始しました。

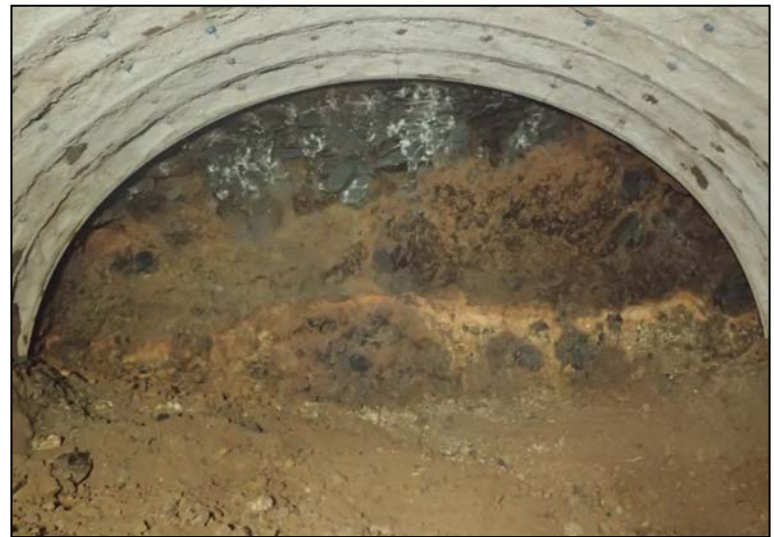
【本坑①切羽状況】

トンネル掘削 切羽① L = 896m

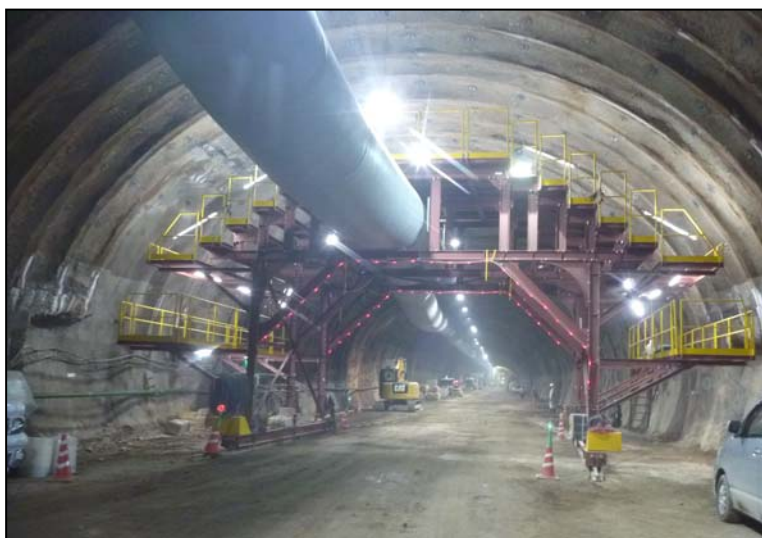
【本坑② 防水シート台車】

また、本坑②においても、防水シート貼付、覆工コンクリートの打設作業を開始しております。

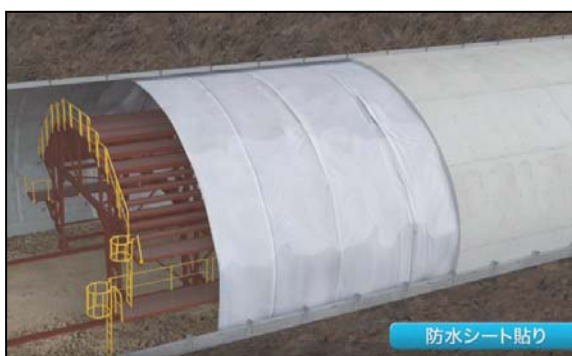
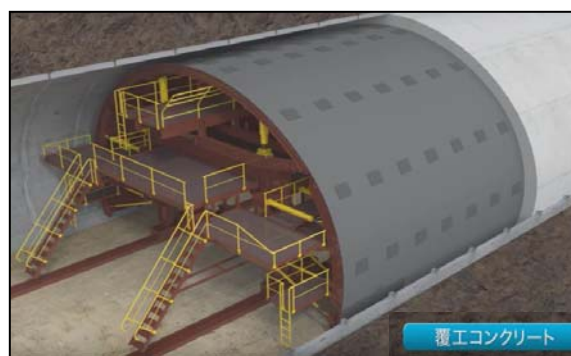
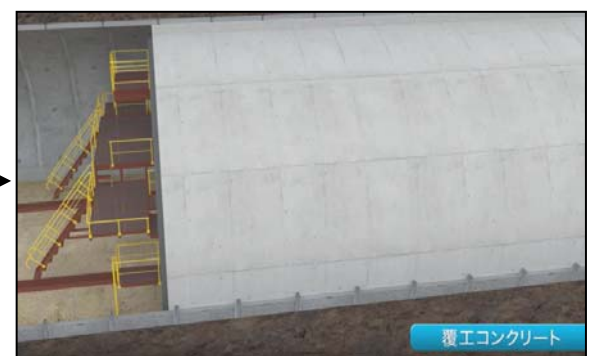
～覆工コンクリート打設の流れ～

①地下水がトンネル内にしみ出てこないよう ②セントルを用いて、防水シートとセントル シート台車によりトンネル表面を の間にコンクリートを流し込みます。 ③覆工コンクリート打設の完了です。 防水シートで覆います。

①～③の工程を長さおよそ10mごとに繰り返し、トンネルの内壁を仕上げていきます。

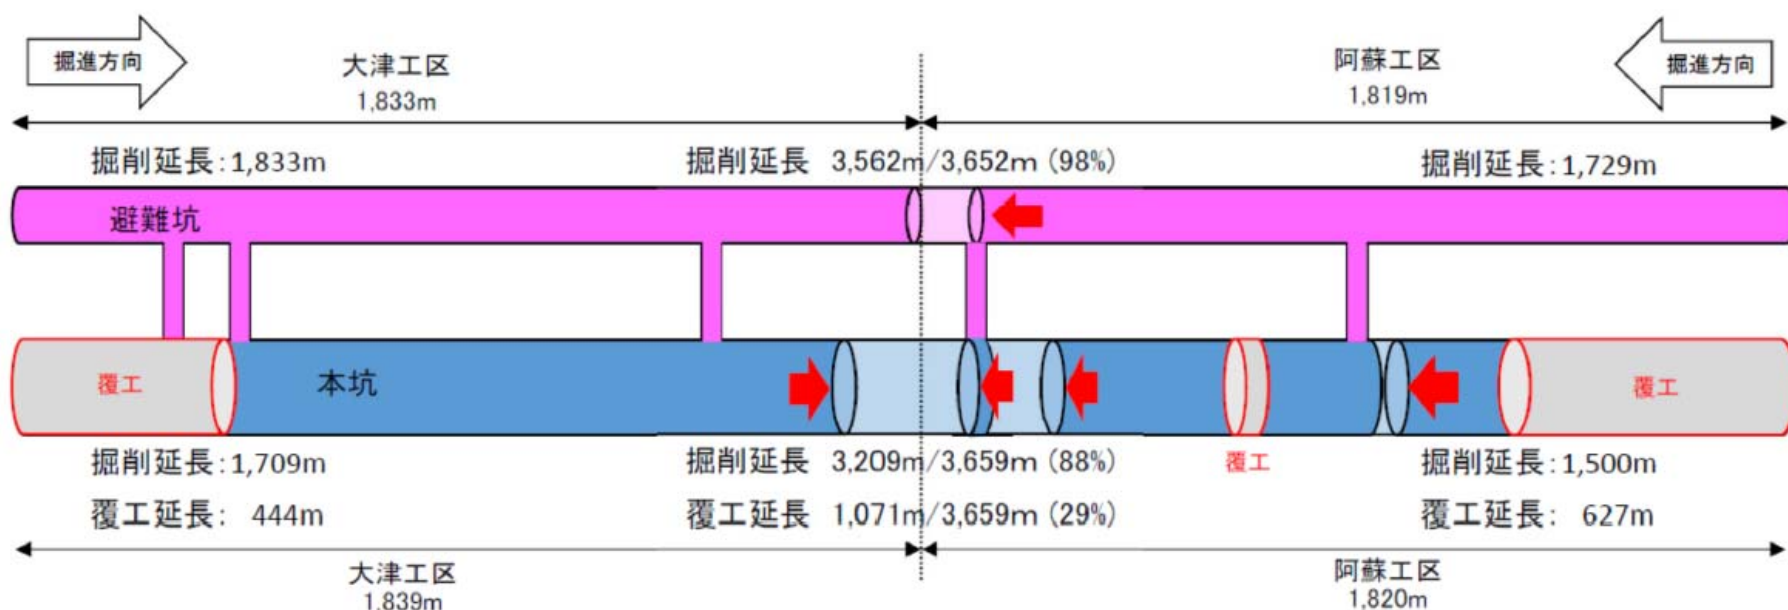
現在の進捗

トンネル掘削 L = 1729m (10/30 現在)

切羽② L = 595m

切羽③ L = 9m 合計 L = 1500m (10/30 現在)

覆工 L = 627m (10/30 現在)
